**PERITAJE TÉCNICO A LAS OBRAS EJECUTADAS DENTRO DE LOS CONTRATOS  
FNT 002-2016 Y FNT 011-2016, CORRESPONDIENTES A LOS DISEÑOS ENTREGADOS BAJO  
LOS CONTRATOS FPT 182-2013 Y FPT 193-2013**

**SENDERO TURÍSTICO ECOVÍA EN PUERTO NARIÑO AMAZONAS**

**ETAPA 1**

**BOGOTÁ D.C., MAYO DE 2022**

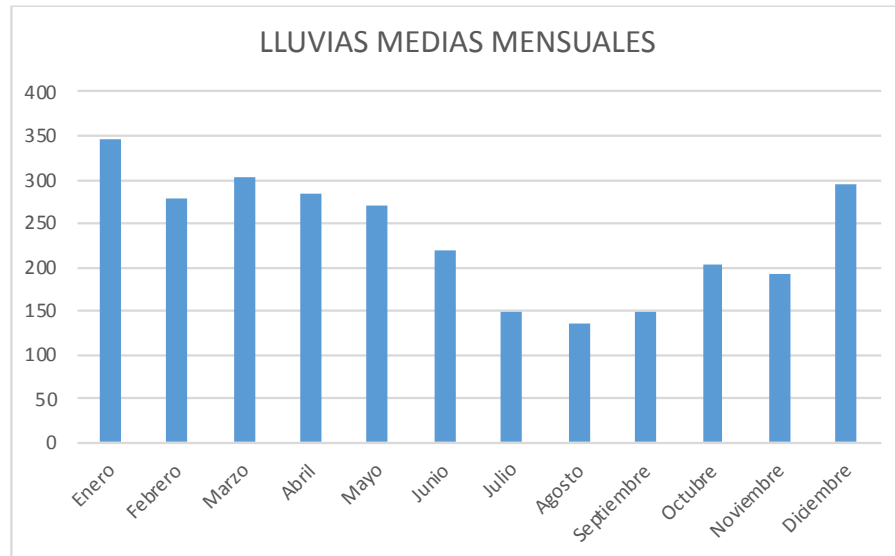
Figura 20 – Valores de la lluvia media mensual en la zona del sendero Ecovía desde 1991 hasta el año 2020 Fuente: Informe Especialidad Hidrosanitaria/Hidrológica. Ing. Tomás Ochoa

Lo anterior indica que los niveles del agua en los puentes y en los cruces a lo largo del sendero fueron altos, pero no corresponden a niveles creados por las crecientes en esos cauces naturales, los cuales superan los niveles encontrados, pero se desconoce en qué medida mientras no se realicen los cálculos hidrológicos e hidráulicos correspondientes.

Por otro lado, el valor de la lluvia media anual en el sitio del proyecto es de 7.291 mm. Se trata de una lluvia extremadamente alta, considerando que la lluvia media anual en el territorio colombiano es del orden de 3.200 mm (Figura 20).

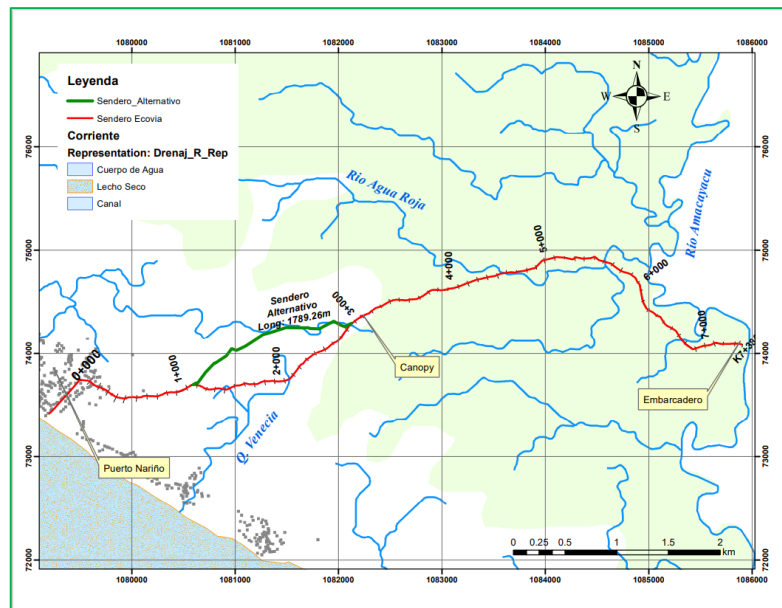
Esta ruta tiene una longitud 1.790 metros aproximadamente. Se desvía unos metros adelante del k0+000 para retornar al sendero en el punto del canopy. Tiene pendientes más suaves que el sendero original. A pesar de que el sendero es paralelo a una corriente natural, el día de la visita no se observaron afectaciones como encharcamientos. Es la ruta más rápida usada en la actualidad por los lugareños. Igualmente es recomendable calcular los caudales en las corrientes naturales y establecer los niveles máximos que pueden alcanzar esas corrientes.

Figura 23 – Trazado alternativo propuesto para el sendero Ecovía mostrado en línea verde  
Fuente: Informe Especialidad Hidráulica/Hidrológica. Ing. Tomás Ochoa.

En primer lugar, es indispensable realizar los estudios básicos en geología, geotecnia, hidrología, cartografía y topografía alrededor del sendero. Aquí resalta la conveniencia de un levantamiento topográfico confiable, dado que el trazado presentado en los planos consultados adolece de imprecisiones que deben ser superadas. En segundo lugar, es posible analizar la conveniencia de seleccionar un trazado para el sendero, diferente al actual, el cual transita por zonas anegadas y muy pantanosas. En la Figura 7.1 se muestra en línea verde un posible trazado que puede resultar ventajoso y que se recomienda investigar.
